# 22-295 Kindergarten Bühlallee Ehningen

## Konzeptmappe, Bauabschnitt 1

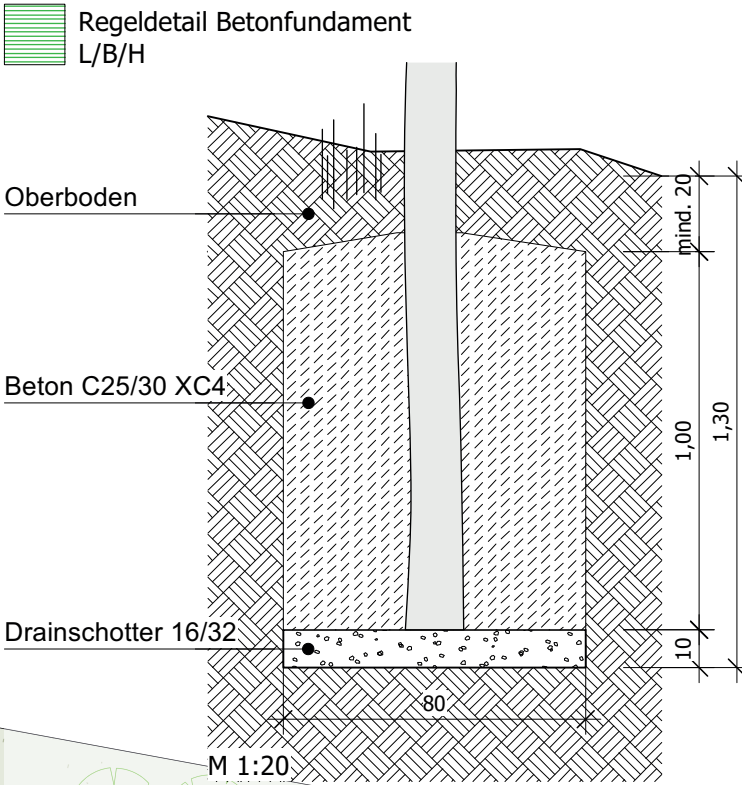
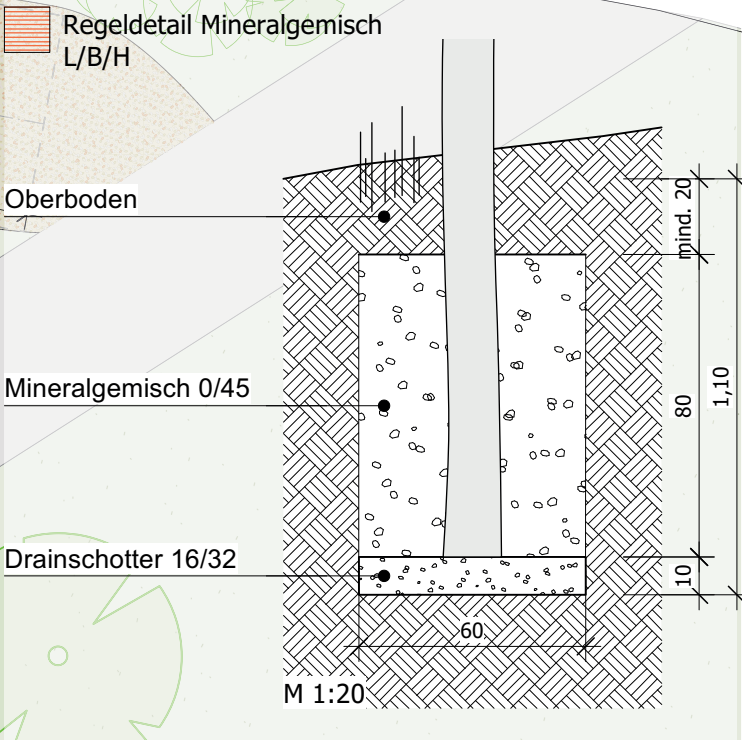
Grundriss Spieleinbauten  
Bauabschnitt 1  
M 1:100

| Betonfundamente | |
| 80/80/100 | 7 Stück |
| 80/100/100 | 1 Stück |
| 60/60/80 | 2 Stück |
| 60/380/60 | 1 Stück |
| Mineralgemisch | |
| 60/60/80 | 11 Stück |
| 60/120/80 | 2 Stück |

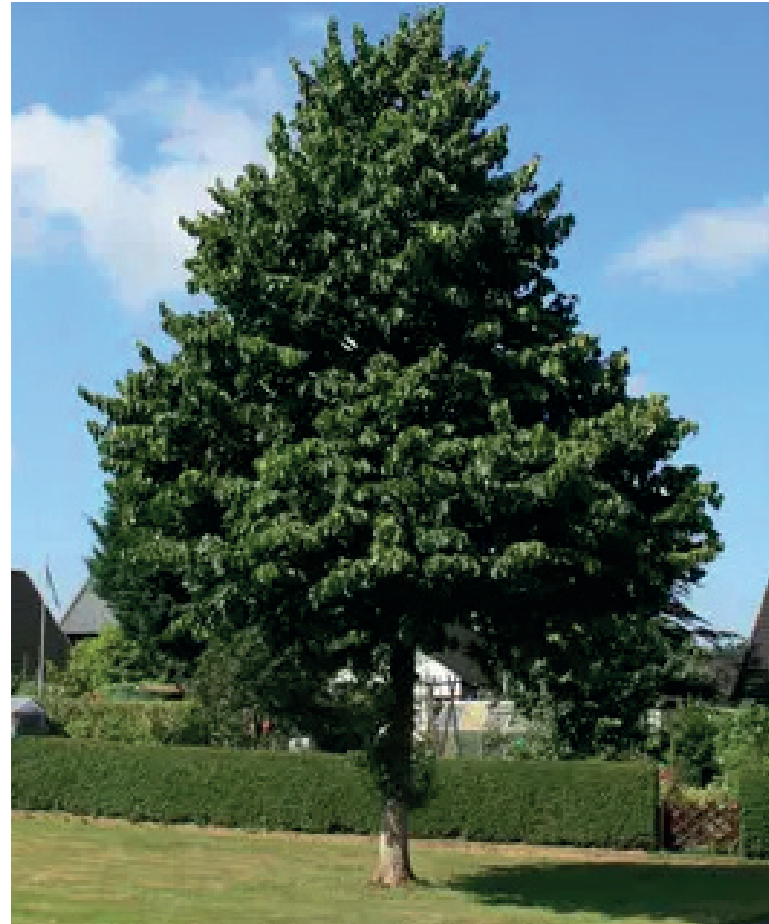
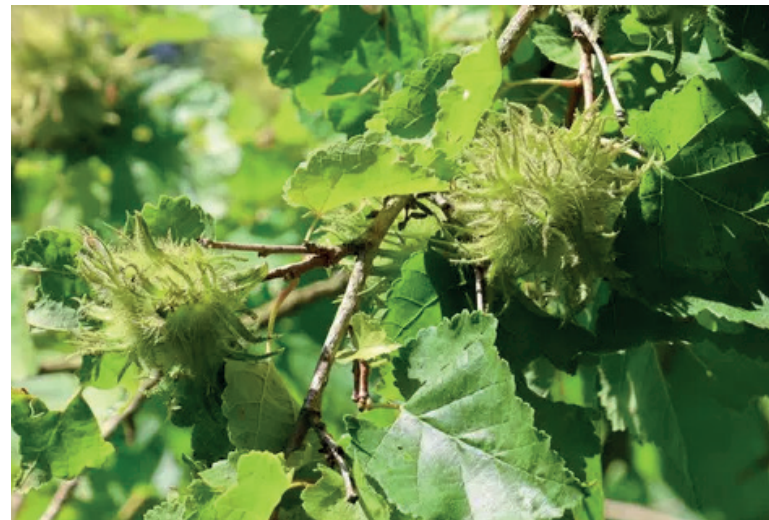
**Corylus Columna (Baumhasel)**

- anspruchslos
- stadtklimafest, kann längere Trockenphasen und Hitze tolerieren
- frosthart
- Schöne Früchte für Kinder zum sammeln, zieht Wildtiere an (Eichhörnchen und Vögel)

Breiter Kronenwuchs, bildet große Schattenfläche und kühlt durch Evaporation in der Zukunft.

Pflanzungen in den Geländesenken mit geeignetem Gießrand ermöglicht bessere Wasserversorgung und Versickerung.

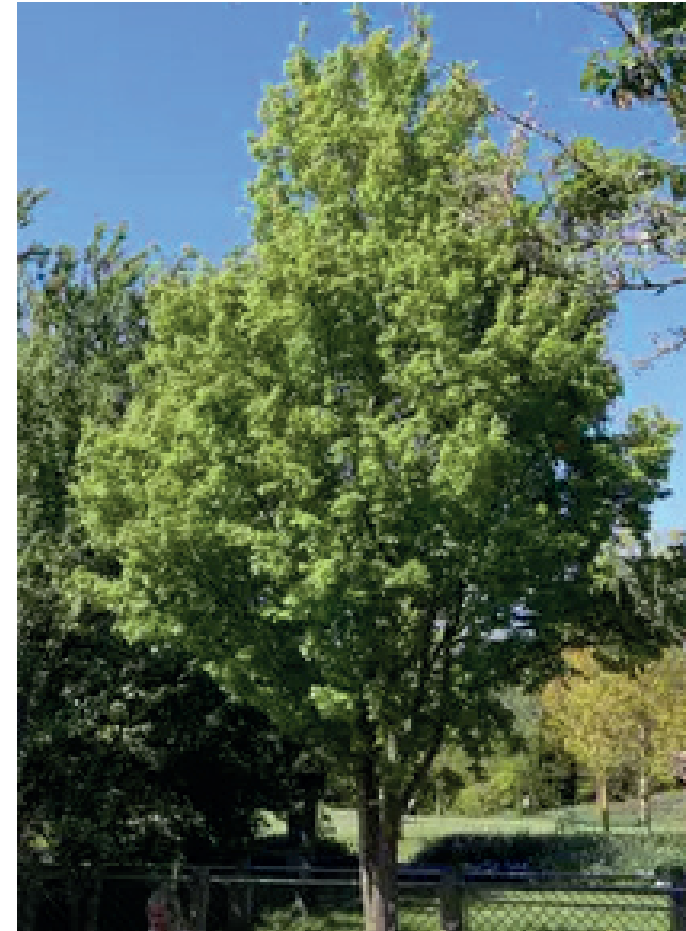
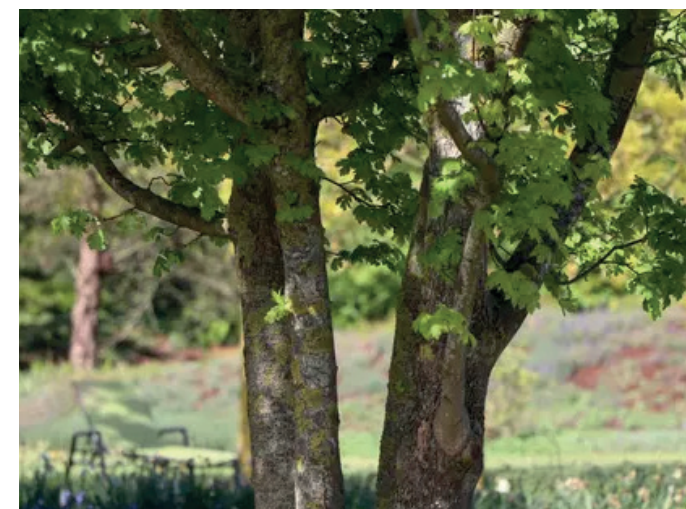
**Acer campestre 'Elsrijk' (Feldahorn)**

- anspruchslos
- stadtklimafest, kann längere Trockenphasen und Hitze tolerieren
- frosthart
- schöne Herbstfärbung (gelb)
- Für Kinder attraktive, typische Propellersamen.

dichter, kegelförmiger und gleichmäßiger Wuchs

Pflanzungen in den Geländesenken mit geeignetem Gießrand ermöglicht bessere Wasserversorgung und Versickerung.
